Restauro chiesa P.za Maria Ausiliatrice - Torino

I prodotti Rossetti si sono resi protagonisti di un importante lavoro di restauro a Torino, nella chiesa di Santa Maria Ausiliatrice.

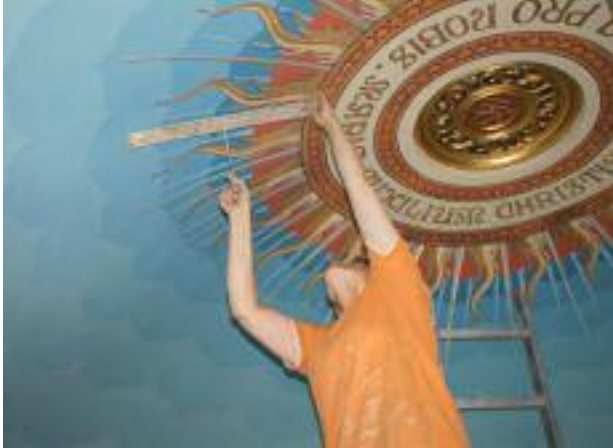
A destra: sopra il presbiterio, nonostante le operazioni di pulizia e la rimozione del nero fumo, il decoro a forma di petali risultava essere a mala pena visibile.

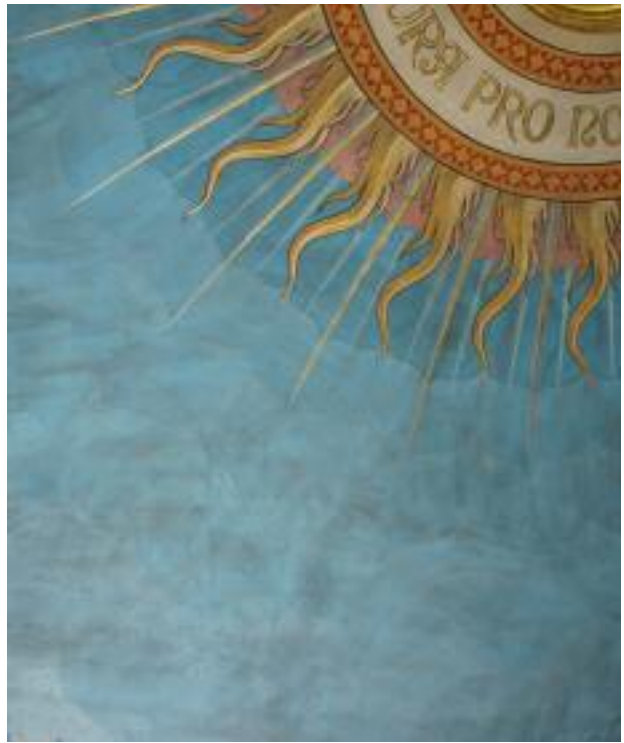
Sotto: un momento del recupero dell'apparato decorativo. Il disegno è stato in parte ricostruito in quanto non era ovunque visibile, con una gamma di nove tonalità di azzurro, che contribuiscono a rafforzare l'effetto cupola.

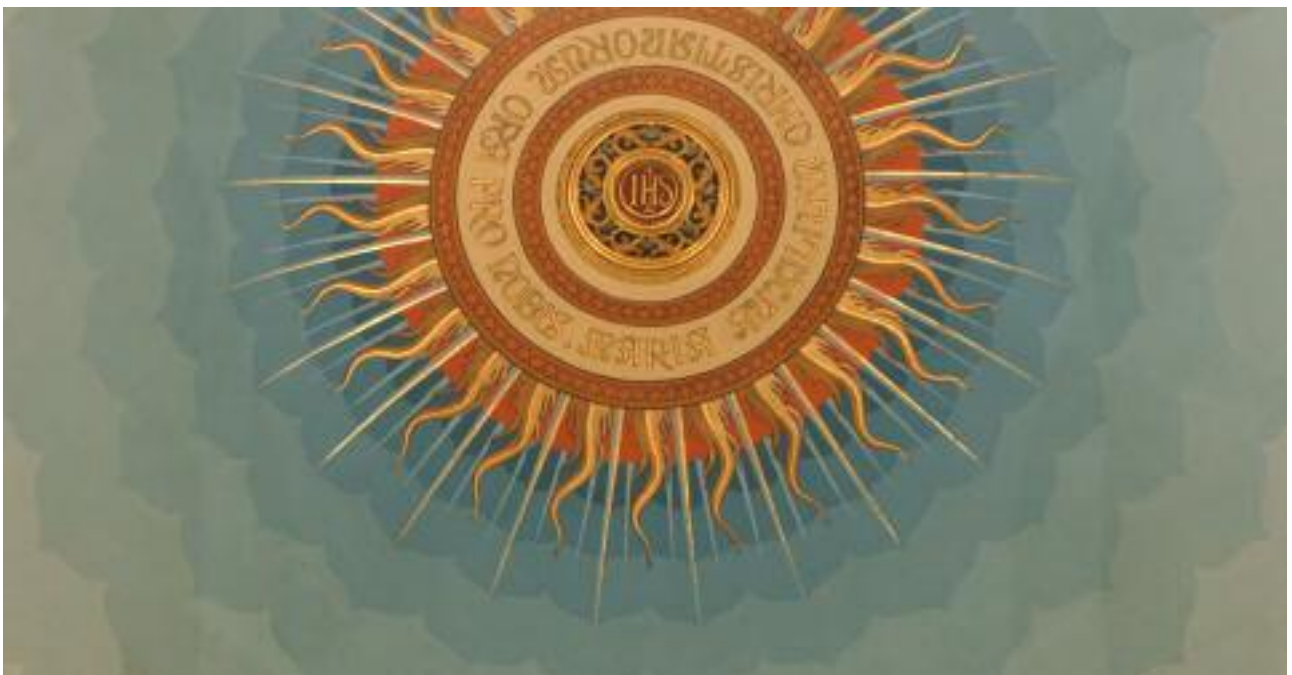
In basso: il lavoro ultimato.

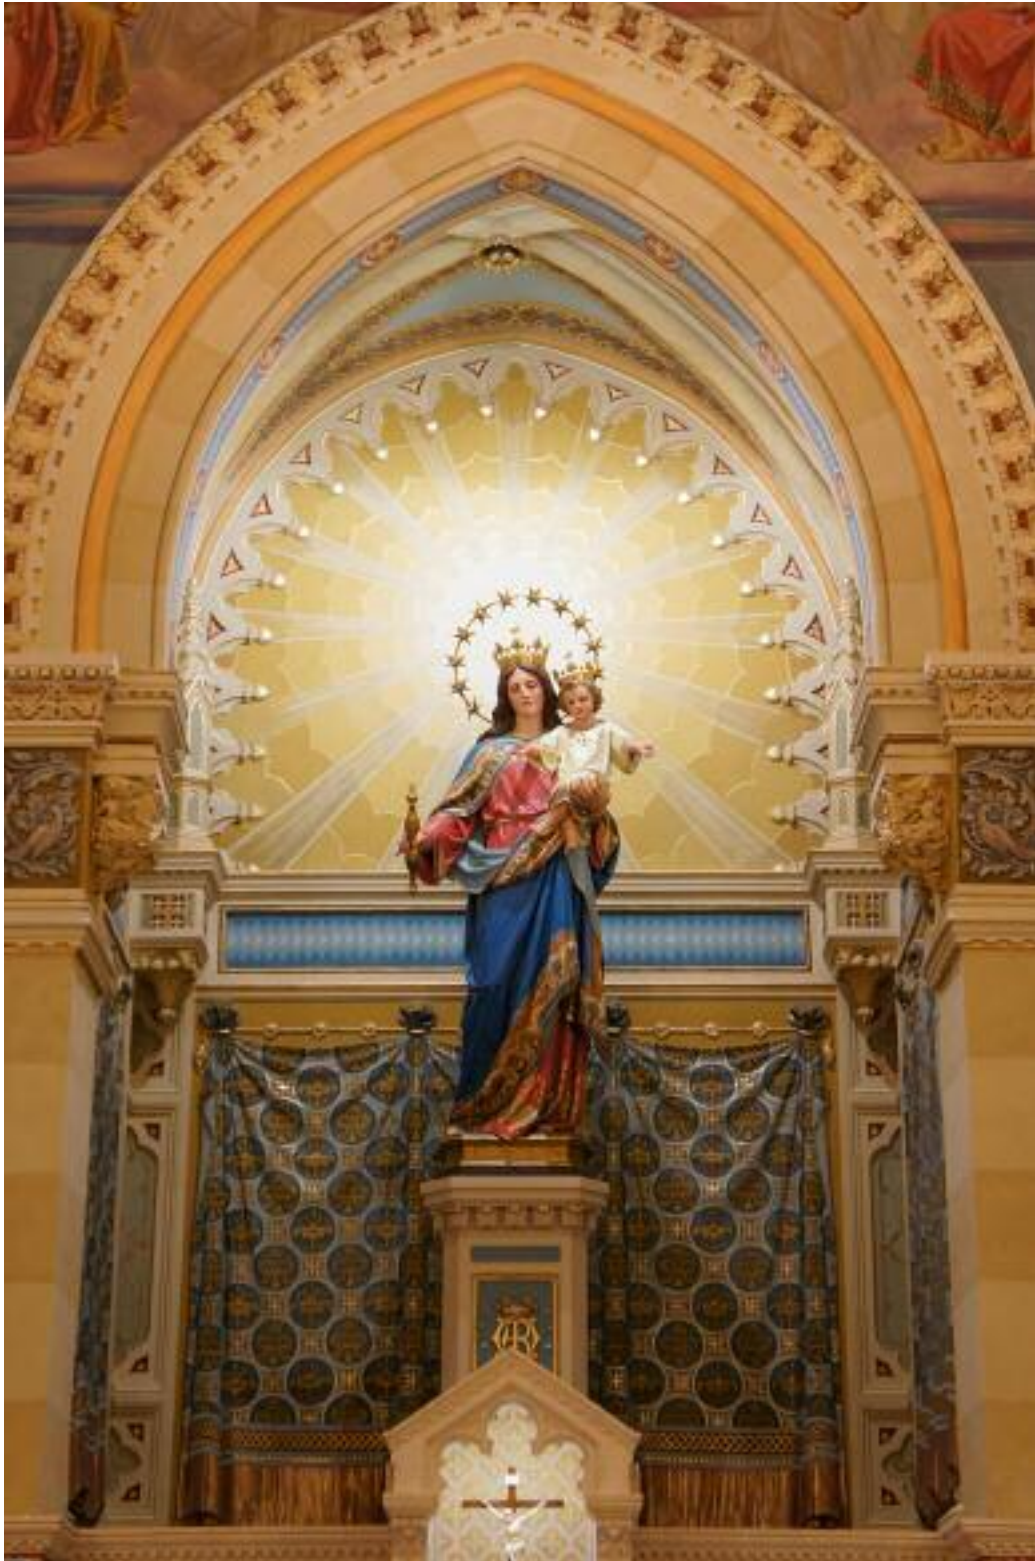
La statua di Maria Ausiliatrice restaurata e collocata nella sua sede al termine dell'intervento di restauro.
